Projet de travaux de protection contre les chutes de blocs

Commune de La Tronche

Avant-projet

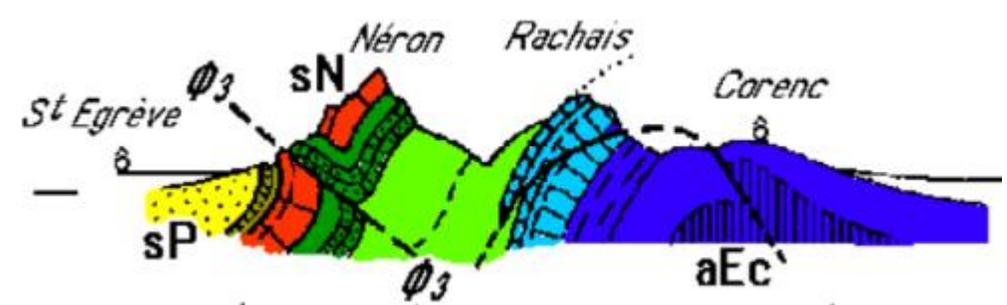
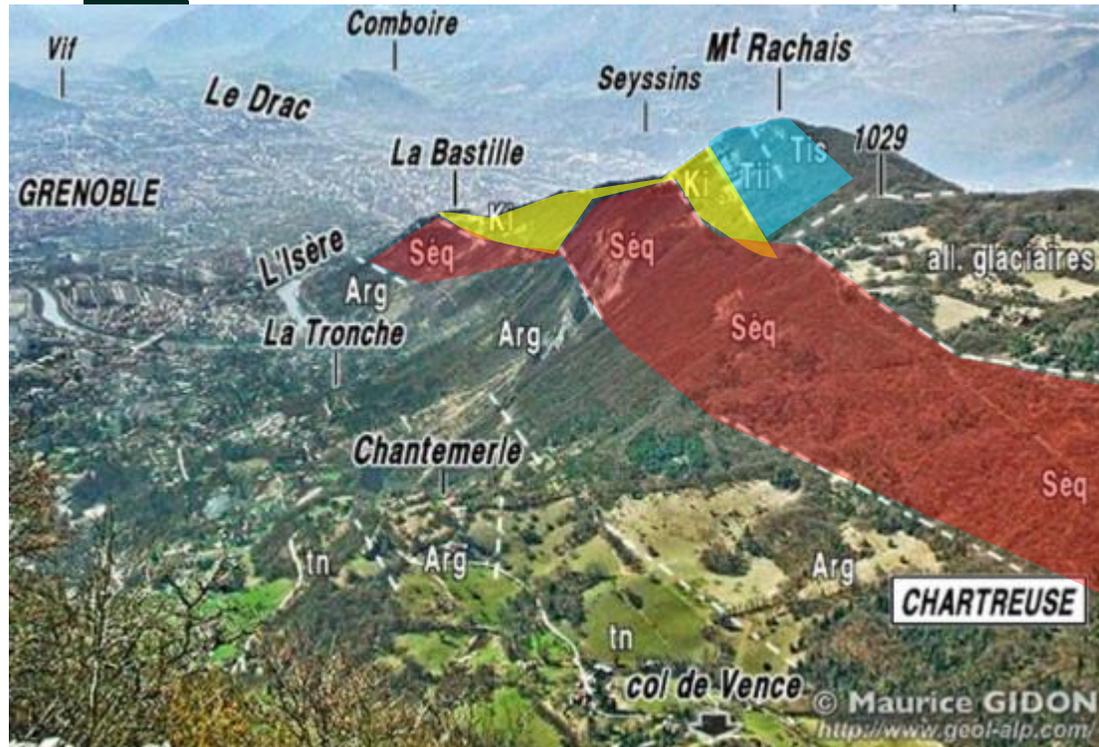
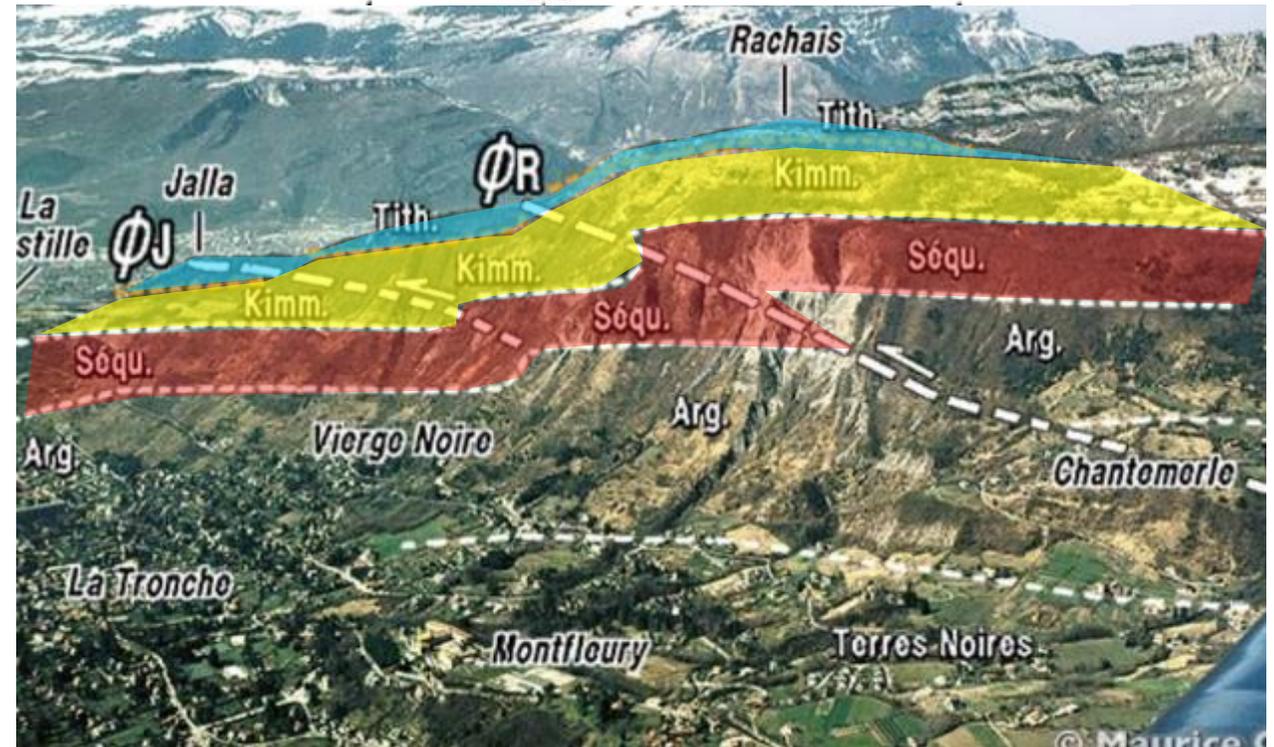
Contexte physique du site

Tithonien : Calcaires massifs épais de 50 m => chutes de blocs assez rares mais de volume important (peu de fragmentation)

Kimméridgien : Formation marno-calcaire => chutes de blocs fréquentes de tailles modestes

Séquanien : Calcaires en petits bancs de 20 à 50 cm d'épaisseur => chutes de blocs récurrentes mais volume modeste

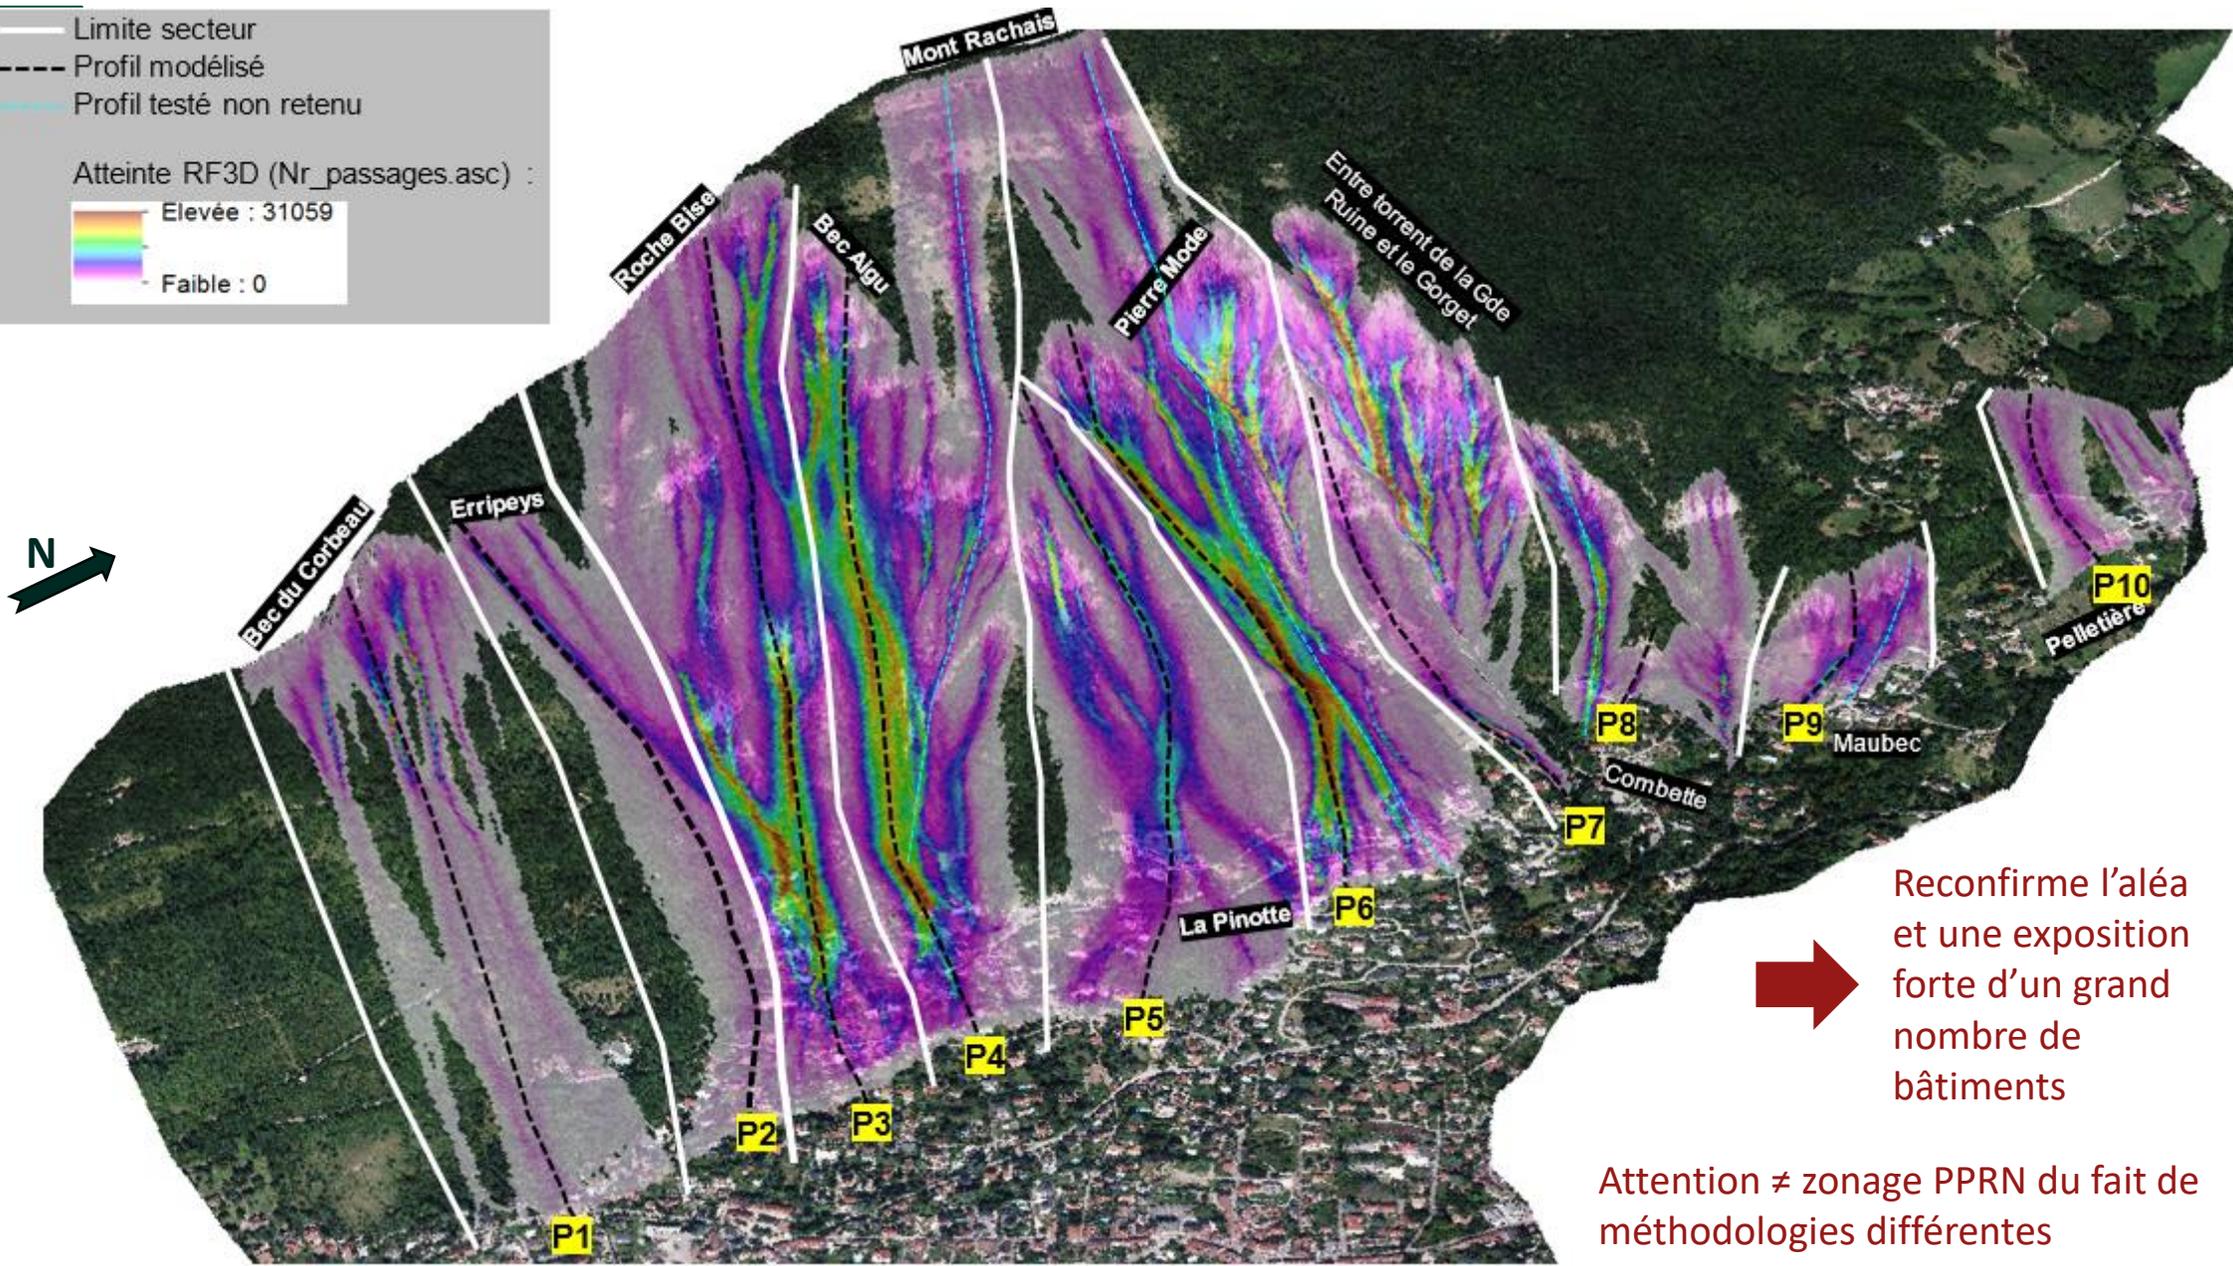
Nouvelles modélisations. Utilisation 3D pour découpage de secteurs

— Limite secteur
- - - Profil modélisé
- - - Profil testé non retenu

Atteinte RF3D (Nr_passages.asc) :

Elevée : 31059
- Faible : 0

Reconfirme l'aléa et une exposition forte d'un grand nombre de bâtiments

Attention ≠ zonage PPRN du fait de méthodologies différentes

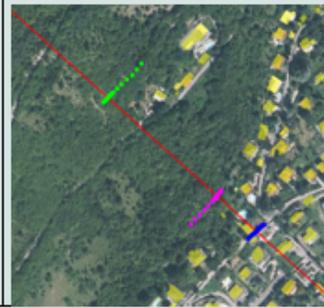
Atteinte max		Valeurs au point d'analyse amont bâti chemin du coteau		Valeurs au point d'analyse amont bâti petite Tronche	
Cote	Correspondance géographique	Energie max	Hauteur max	Energie max	Hauteur max
243 m

4499 kj	1.7 m	2325 kj	1.1 m

Ces résultats confirment l'exposition de nombreux enjeux de ce secteur (environ 20 habitations). Les valeurs obtenues sont cohérentes avec celles de l'étude d'IMSRN de 2004 ainsi qu'avec les divers événements historiques.

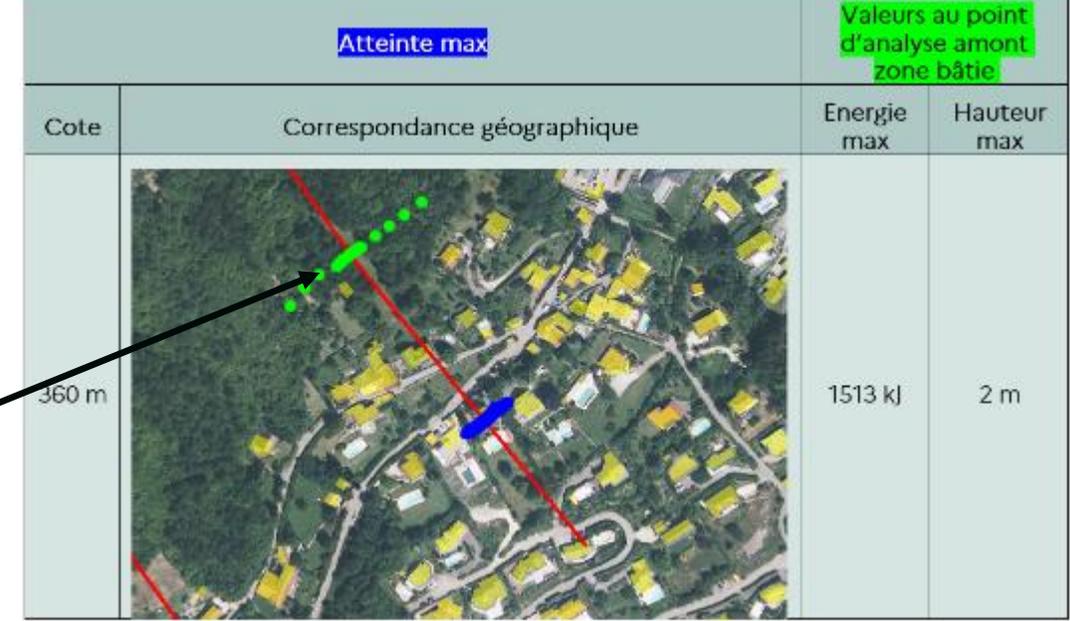
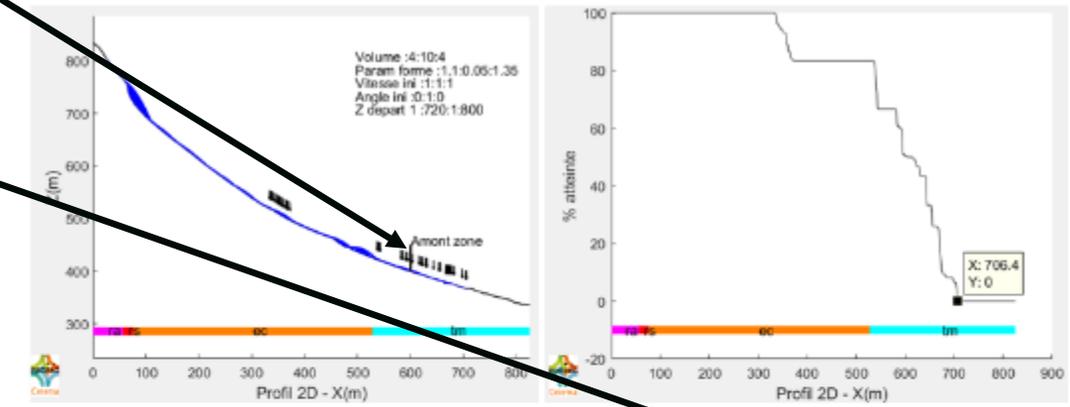
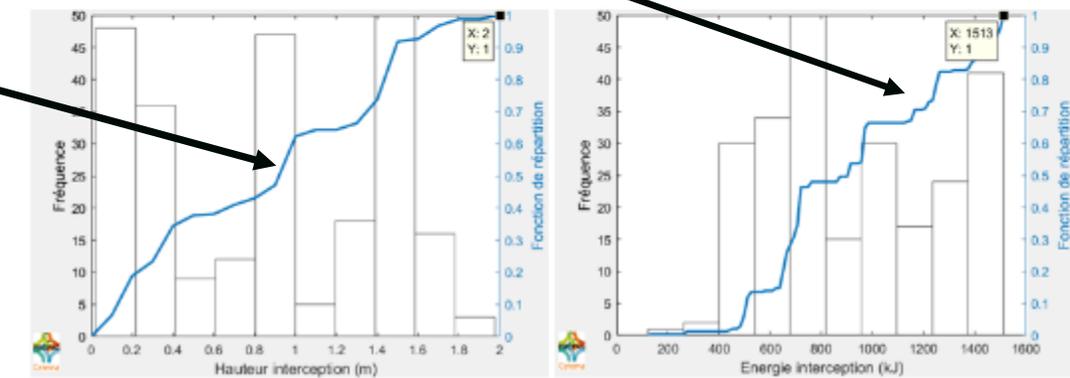
Exemple sur secteur « Bec du Corbeau – Petite Tronche »

- Définir une implantation d'ouvrage la plus adéquate (techniquement...)
- Définir la capacité (en énergie cinétique) du futur ouvrage
- Définir la hauteur du futur ouvrage (H trajecto + r du bloc)

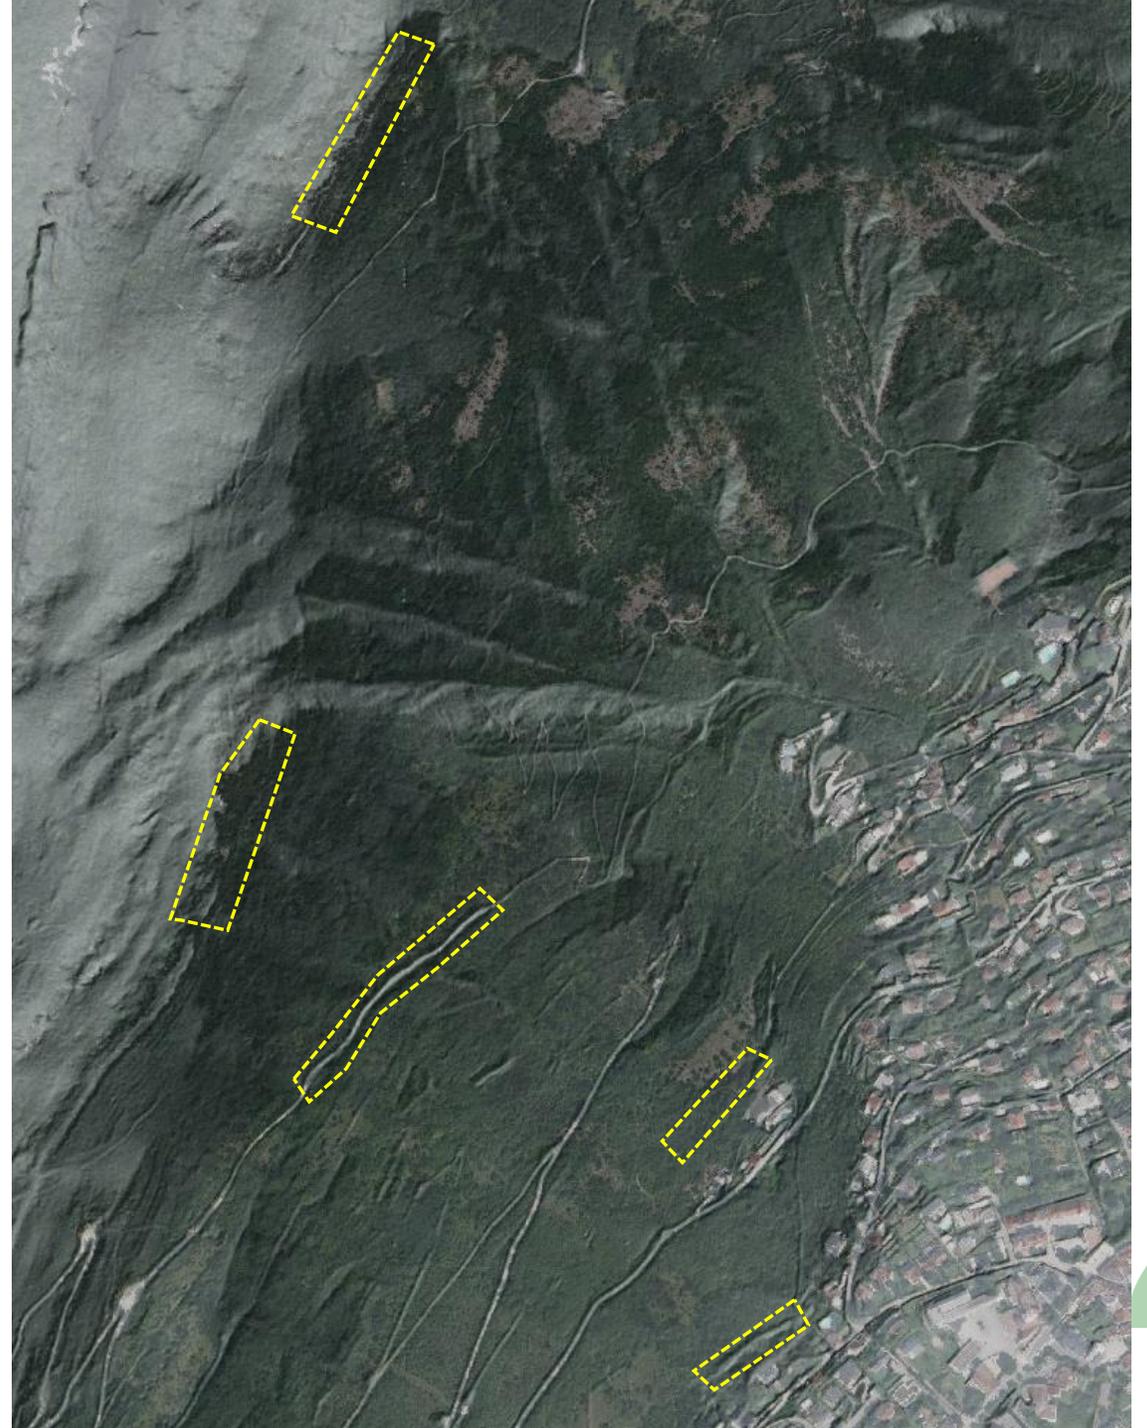
Existence d'ouvrages

Le site du Bec du Corbeau a fait l'objet de protections actives réalisées en 1999 par Tetra. En 2000 le dispositif a été complété par un écran de classe 7 (20000kj). Ces ouvrages sont relativement efficaces (pas d'événement depuis) et sont en bon état général (visite RTM 2022), toutefois ils ne traitent pas l'intégralité de l'affleurement. Par ailleurs ce type d'ouvrage peut présenter des défaillances.

A mi-versant, il existe un petit merlon (site de la Mégarde) en banquette grillagée sur 250 ml réalisé en 1975. Celui-ci est en mauvais état et s'avère sous-dimensionné (1 à 1,5 m de hauteur).

En aval, au niveau du Chemin du Coteau (en amont des dernières habitations), la commune a mis en place 2 lignes d'écrans de filet de capacité nominale 1300 kj et de hauteur utile de 3,5 m en 1991 par E.I. Aucun document relatif au dimensionnement de cet ouvrage n'a été retrouvé. Ces filets sont en état moyen (corrosion) et sont inférieurs aux énergies mises en avant dans les études.

- Ouvrages ne couvrant pas toutes les zones actives
- Ouvrages en fin de vie, hors homologation actuelle

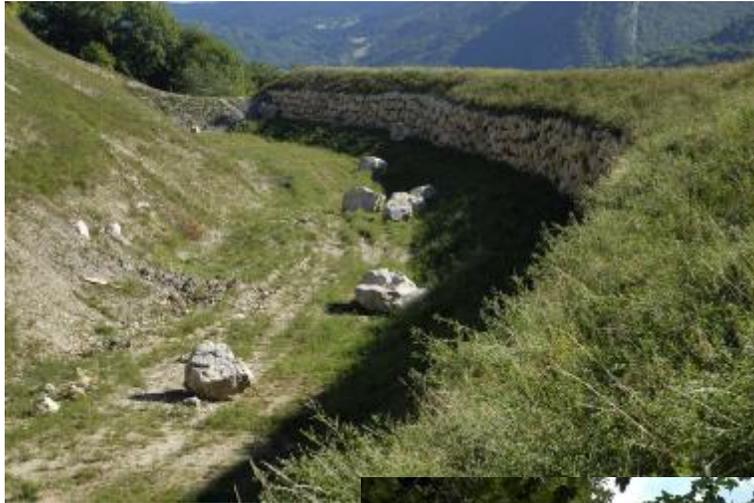
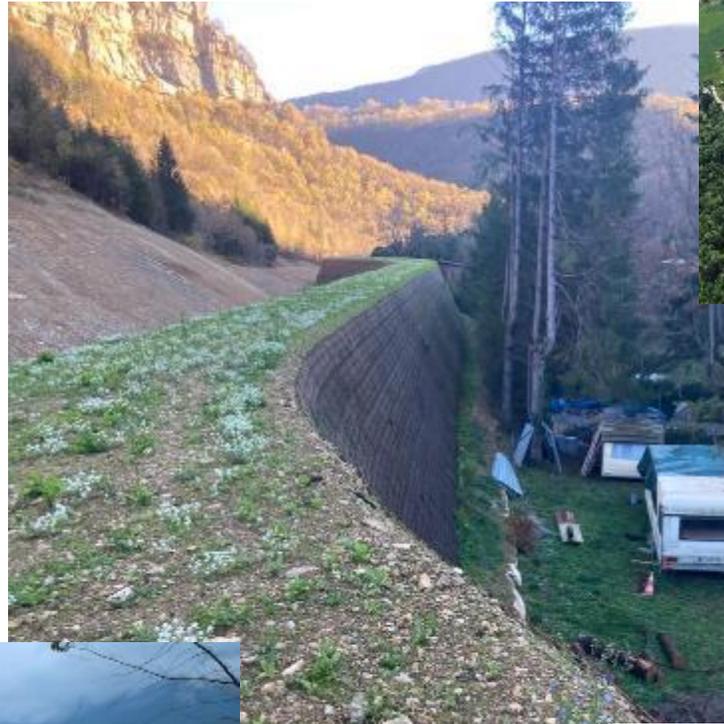
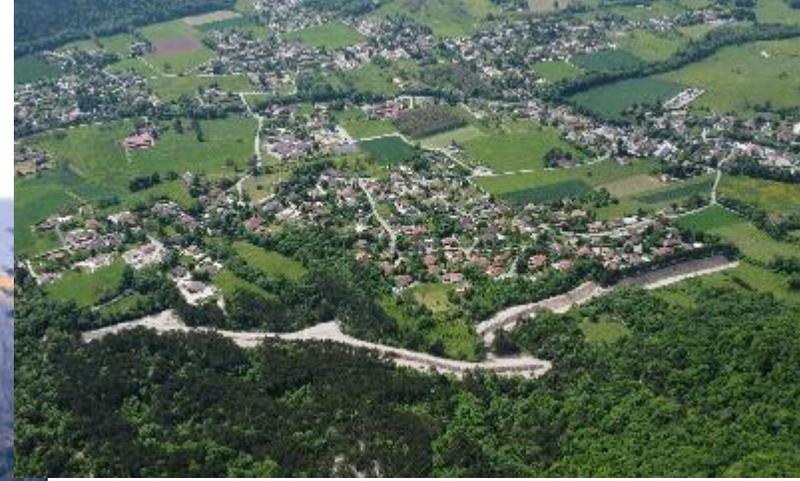
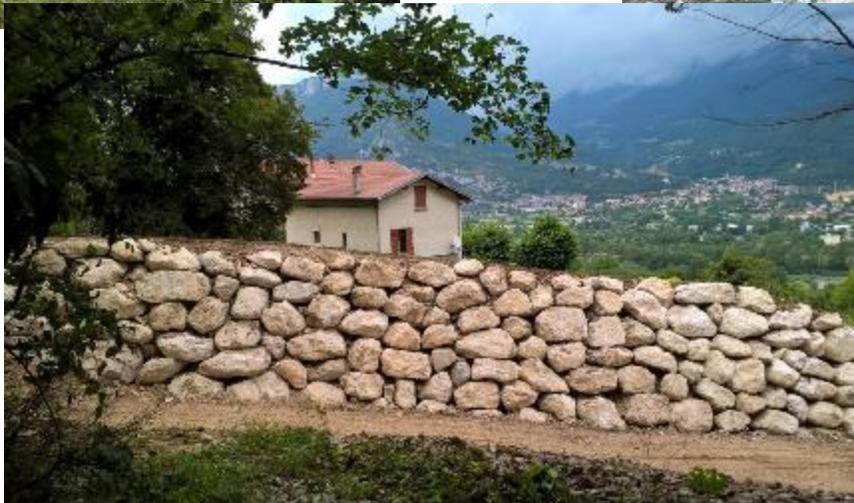
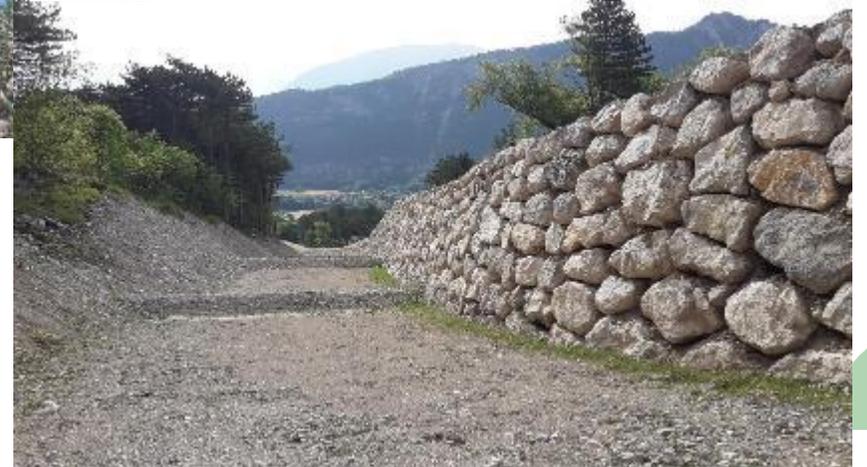
Exemples merlons

Avantages	Inconvénients
Merlons	<ul style="list-style-type: none">• Peu de maintenance• Forte efficacité (peut encaisser de nombreux événements)• Pérennité	<ul style="list-style-type: none">• Forte emprise au sol (=difficulté foncière et paysagère)• Difficile (voire impossible) à mettre en œuvre en forte pente.• Nécessité d'avoir des terrains stables• Nécessite l'aménagement d'accès pour les engins et l'approvisionnement des matériaux• Forme un obstacle topographique aux écoulements (ruissellement) du versant = difficulté de gestion des eaux• Acquisition nécessaire des terrains d'implantation de l'ouvrage par le maître d'ouvrage
Ecrans de filets	<ul style="list-style-type: none">• Faible emprise au sol• Peut aisément s'insérer dans une forêt• Mise en œuvre rapide• Peut s'installer sur tout type de terrain• Aucune contrainte d'accès (peut se mettre en œuvre par hélicoptère)• Possibilité de mise en place de convention avec propriétaires privés afin d'éviter une acquisition foncière des terrains	<ul style="list-style-type: none">• Prix variables (dépend du marché du métal)• Maintenance et entretien réguliers• Durée de vie des ouvrages donnée à 25-30 ans par les fournisseurs.• Peut encaisser seulement 1 ou 3 bloc(s) de référence (selon le dimensionnement retenu)• Doit être réparé après sollicitation• Pour les énergies très élevées : nécessité de mettre plusieurs lignes

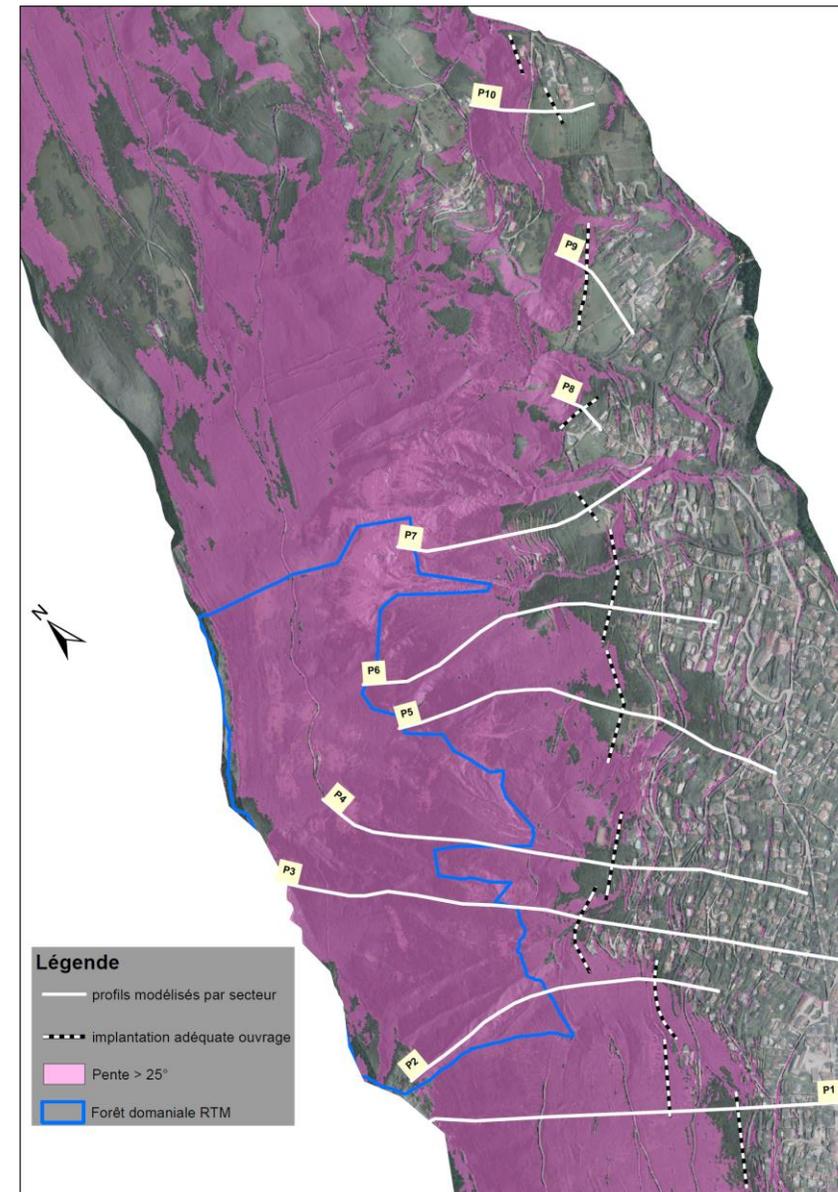
Secteur		Pente	Aléa glissement au PPR2022	Implantation en talweg	Faisabilité merlon	Faisabilité filet
Bec du Corbeau	Chemin coteau	> 25°	Fort	Non	X	✓
	Petite Tronche	< 25°	Moyen	Non	✓	✓
Erripeys		> 25°	Fort	Partiel	X	✓
Roche Bise		≥ 25°	Fort	Oui	? (Sous réserve G2)	✓
Bec Aigu		≈ 25°	Fort	Oui	? (Sous réserve G2)	✓
La Pinotte		≈ 25°	Faible (Ouest) à fort (Est)	Non	? (Sous réserve G2)	✓
Pierre Mode		< 25°	Moyen	Partiel	✓	✓
Entre la Grande Ruine et le Gorget			<i>Enjeux non touchés</i>			
Chemin des Combettes		< 25°	Fort	Non	X	✓
Maubec		< 25°	Fort	Non	X	✓
Pelletière		< 25°	Moyen (Ouest) à fort (Est)	Non	✓	✓

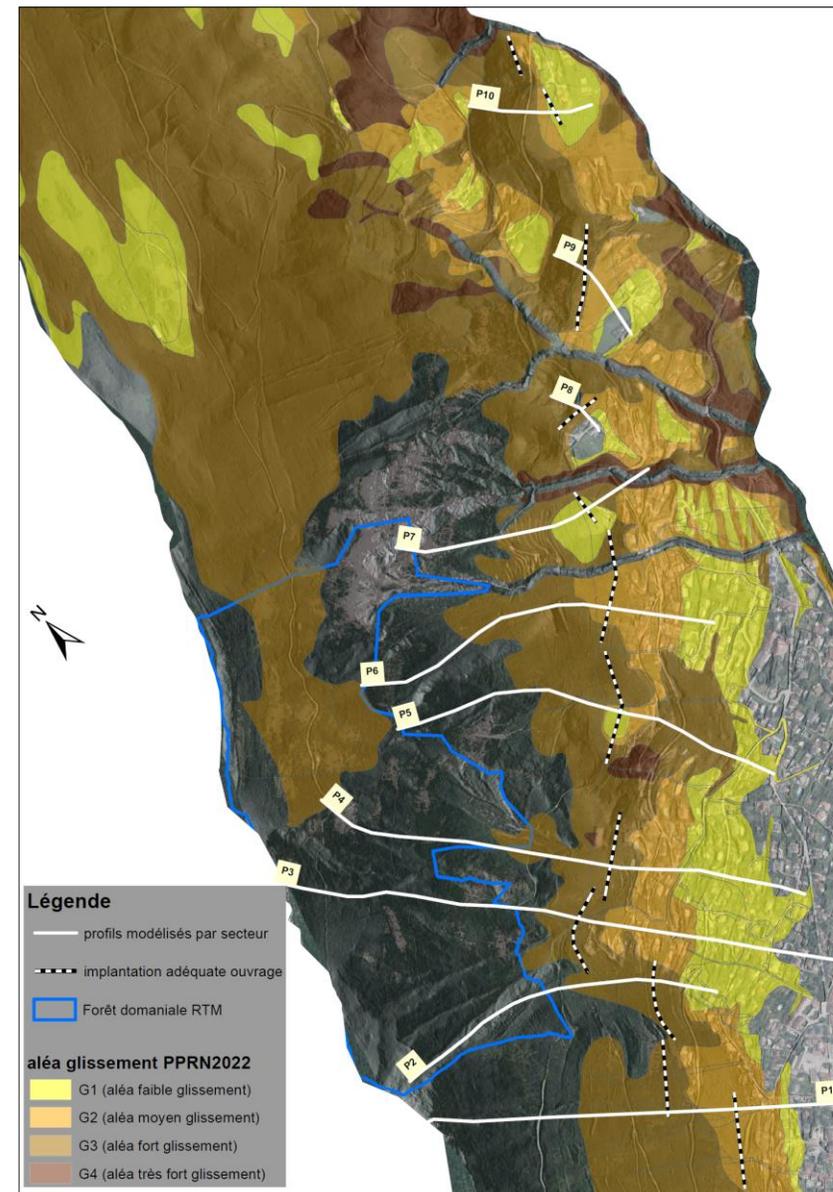
Secteur		Pente	Aléa glissement au PPR2022	Implantation en talweg	Faisabilité merlon	Faisabilité filet
Bec du Corbeau	Chemin coteau	> 25°	Fort	Non	X	✓
	Petite Tronche	< 25°	Moyen	Non	✓	✓
Erripeys		> 25°	Fort	Partiel	X	✓
Roche Bise		≥ 25°	Fort	Oui	? (Sous réserve G2)	✓
Bec Aigu		≈ 25°	Fort	Oui	? (Sous réserve G2)	✓
La Pinotte		≈ 25°	Faible (Ouest) à fort (Est)	Non	? (Sous réserve G2)	✓
Pierre Mode		< 25°	Moyen	Partiel	✓	✓
Entre la Grande Ruine et le Gorget			Enjeux non touchés			
Chemin des Combettes		< 25°	Fort	Non	X	✓
Maubec		< 25°	Fort	Non	X	✓
Pelletière		< 25°	Moyen (Ouest) à fort (Est)	Non	✓	✓

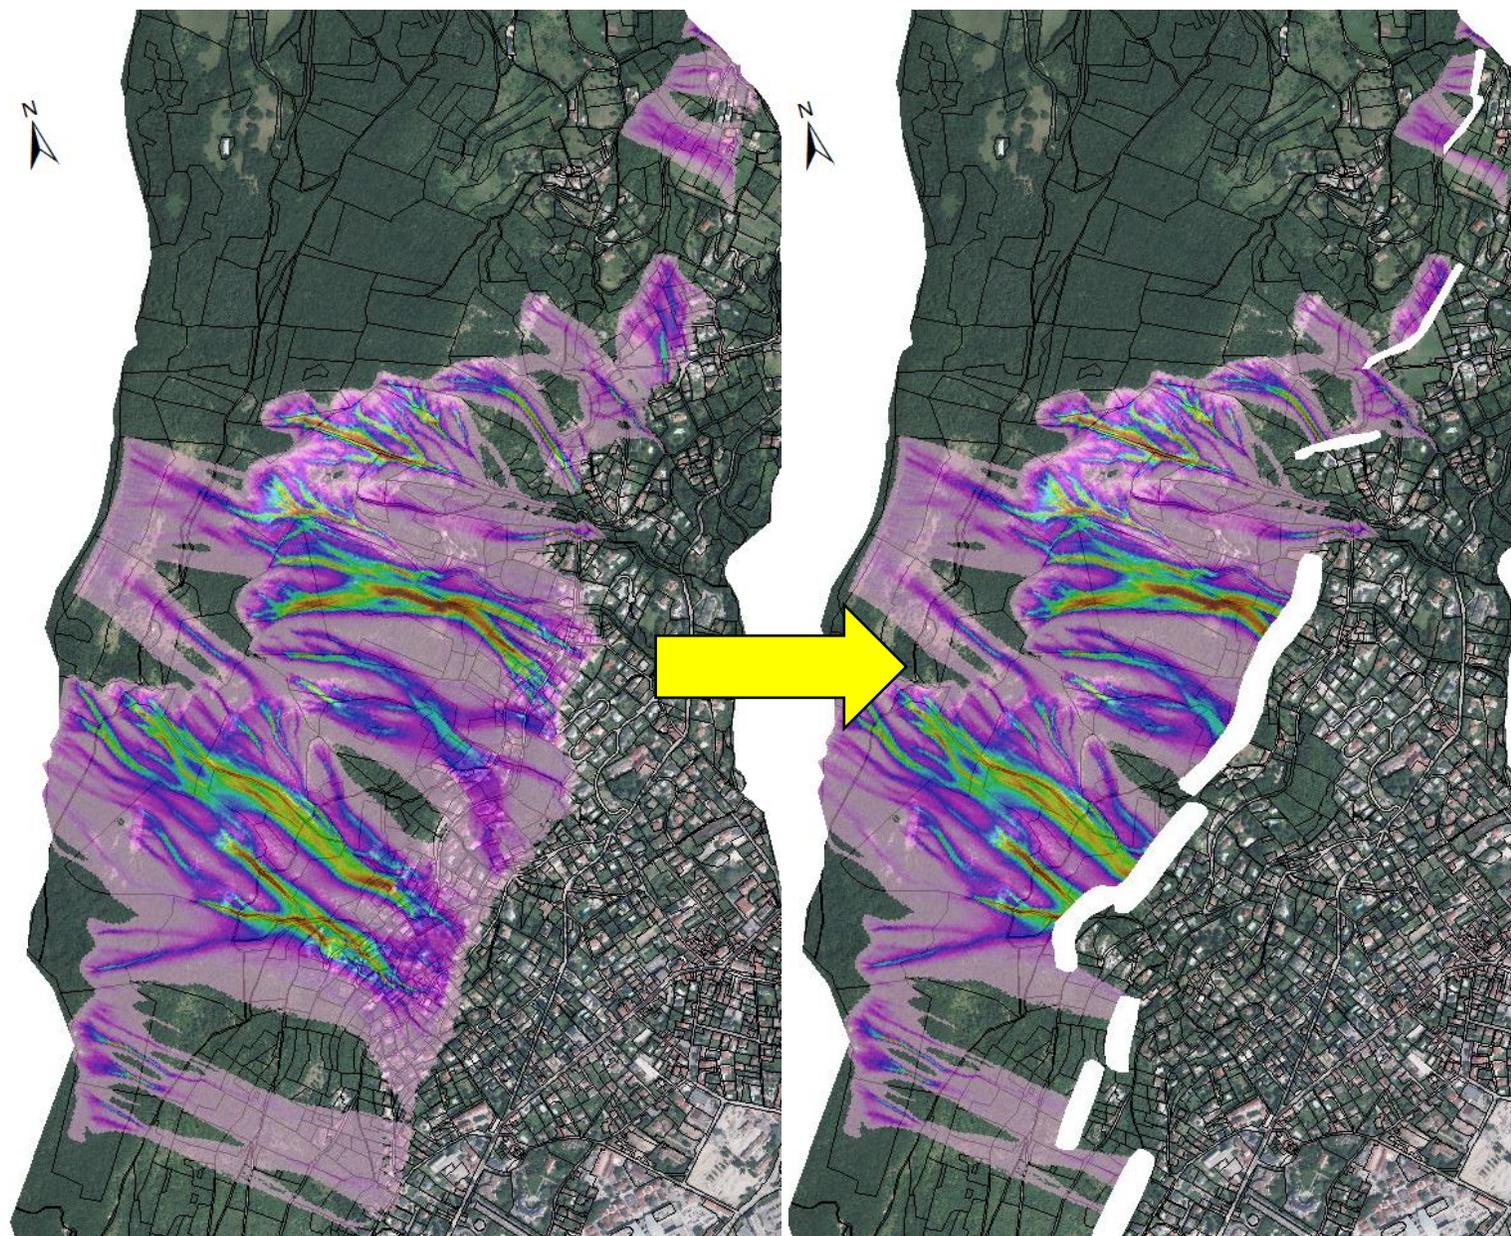
Implantations proposées au stade d'avant-projet

Implantations non arrêtées à ce stade
car dépendent de :

- Résultats de l'étude géotechnique
- Contraintes foncières
- Contraintes environnementales
- Contraintes d'accès

=> Par conséquent, implantations
présentées ci-après volontairement
non précises à ce stade...
